ZPRÁVA Z INSPEKCE NEMOVITOSTI

Karmínová 1029,
Kamenice
Typ inspekce: **Standard**
2024-09-11 13:00:00

Inspektor: Ing. M. Čermák
Revize: Ing. Jan Březina

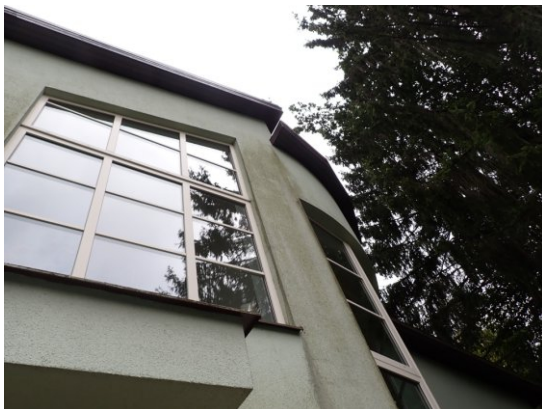
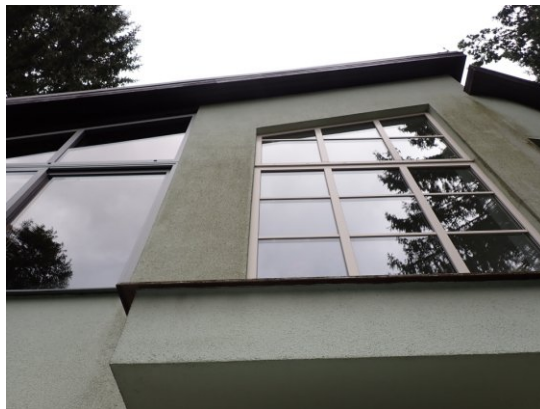
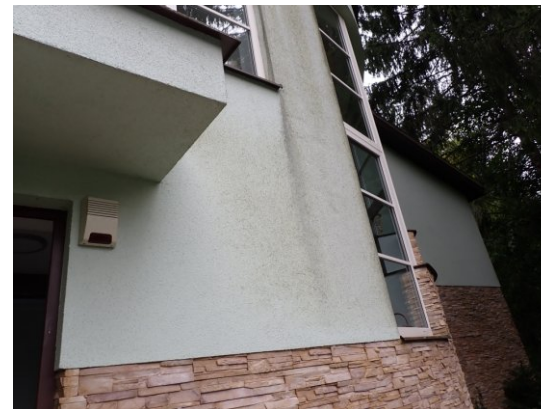
Zjištěna menší závada fasády.

Č.závady	Položka	Zjištěna závada	Kategorie závady	Návrh opravy	Odhad nákladů
1.	Fasáda	Lokálně znečištěná fasáda	Nebránící užívání	Nechat vyčistit fasádu	15 000 Kč

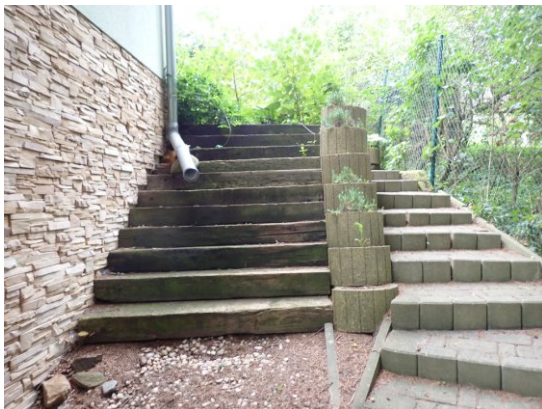
Č.závady	Položka	Zjištěna závada	Kategorie závady	Návrh opravy	Odhad nákladů
2.	Okapy	Nedostatečně daleko odvedená voda z okapu mimo dům	Nebránící užívání	Voda z okapu steče po schodech a dále kolem základové konstrukce. Doporučuji potrubí prodloužit ještě cca o 6m až pod dům.	2 000 Kč

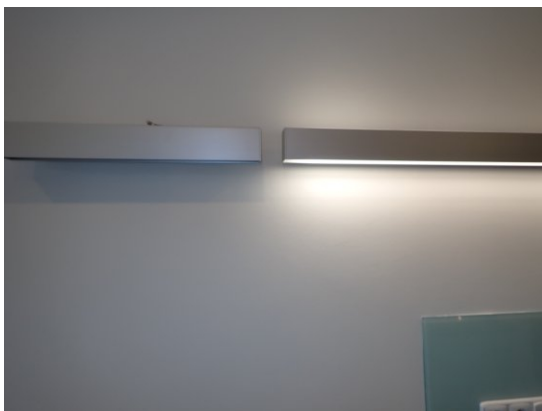
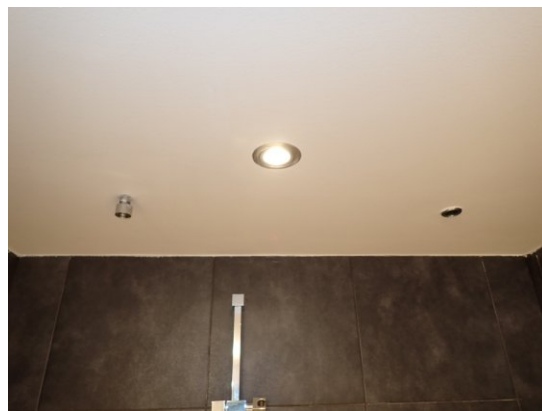
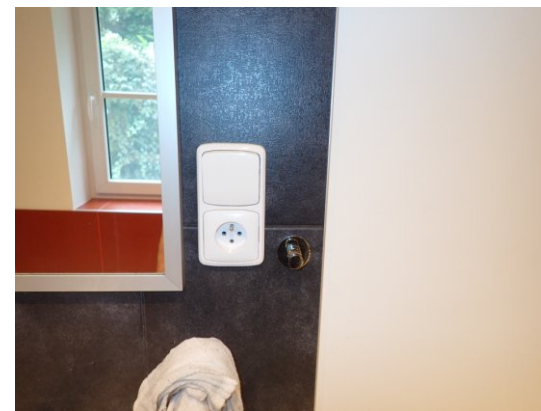
Č.závady	Položka	Zjištěna závada	Kategorie závady	Návrh opravy	Odhad nákladů
3.	Elektroinstalace	Nesvítl jedno světlo v kuchyni	Nebrání užívání	Vyměnit zdroj světla ve svítidle.	500 Kč

Č.závady	Položka	Zjištěna závada	Kategorie závady	Návrh opravy	Odhad nákladů
4.	Elektroinstalace	Svítlidla na 230V a zásuvka topného žebříku v prostoru budoucího sprchového koutu	Nebránící užívání	S ohledem na plánované změny v koupelně je nutné, aby se ke změnám vyjádřil i elektrikář. Potenciálně hrozí kolize plánovaného sprchového koutu s osvětlením 230V a se zásuvkou od topného žebříku.	0 Kč
5.	Elektroinstalace	Zásuvky 230V nad umyvadlem umístěny v zóně umyvadla	Nebránící užívání	Lze řešit např. osazením menšího umyvadla (menších umyvadel)	10 000 Kč

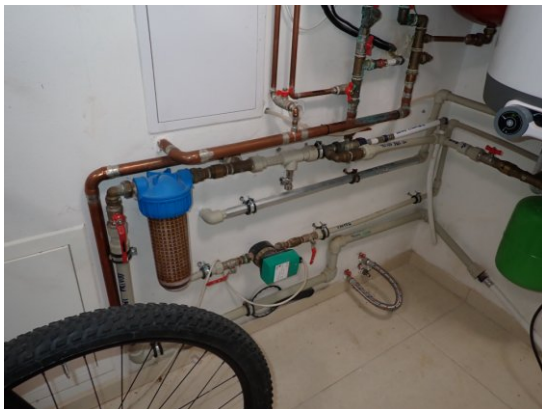
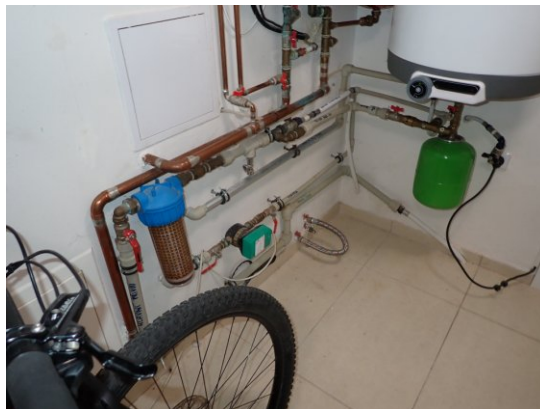
Č.závady	Položka	Zjištěna závada	Kategorie závady	Návrh opravy	Odhad nákladů
6.	Topný systém	Teplé potrubí kotlového rozvodu není opatřeno tepelnou izolací	Nebránící užívání	Z důvodu úspor tepla doporučuji teplé potrubí kotlového rozvodu izolovat potrubní izolací.	1 500 Kč

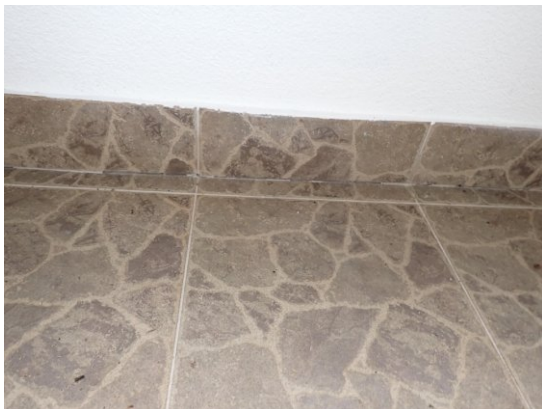
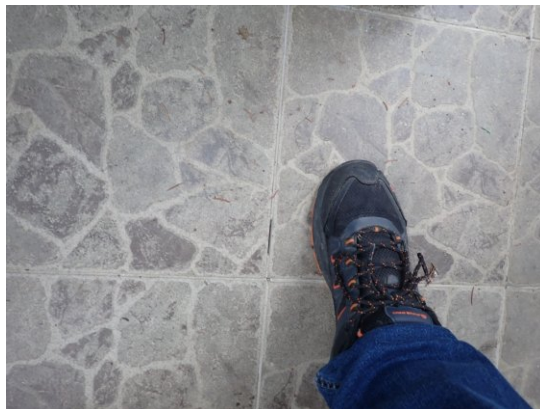
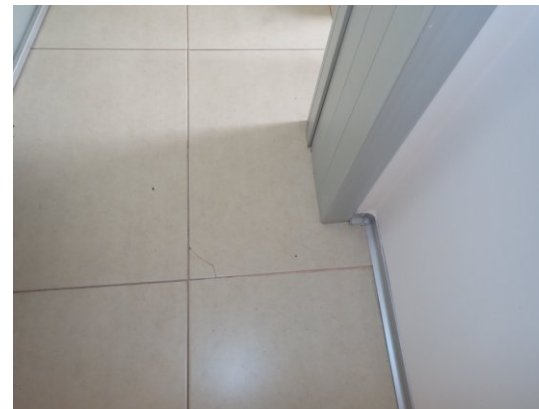
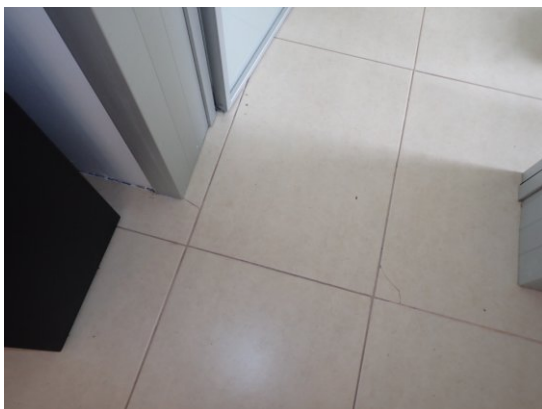
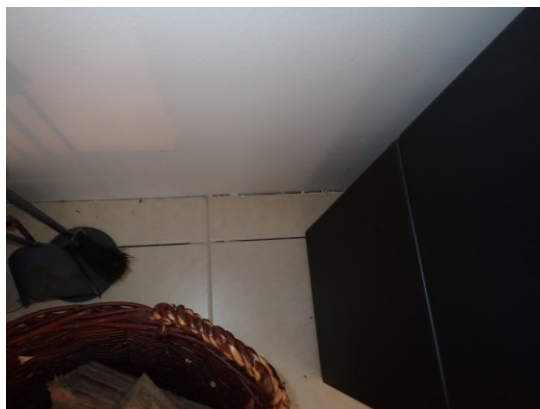
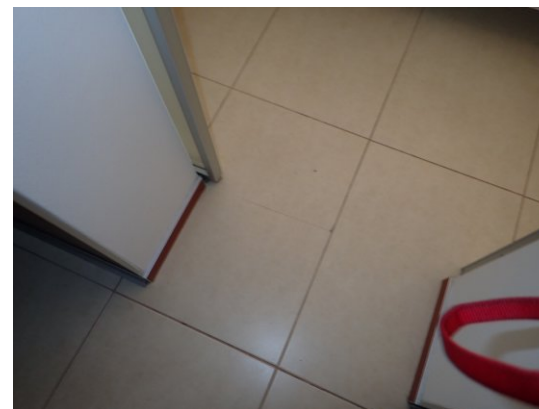
Č.závady	Položka	Zjištěna závada	Kategorie závady	Návrh opravy	Odhad nákladů
7.	Povrchy	Lokálně nerovné a neodborně opravovaný povrch stěn	Nebránící užívání	Povrchy vybrousit, případně vyrovnat nejdříve sádrovou stěrkou, poté přemalovat	4 000 Kč
8.	Povrchy	Prasklý obklad v hlavní koupelně vpravo od umyvadla	Nebránící užívání	Vyměnit obkladačku.	2 500 Kč
9.	Podlahy a schodiště	Vydrolená výplň spár mezi podlahou a soklem podlahy	Nebránící užívání	Uvolněný materiál odstranit, spáru vyčistit a vyplnit trvale pružným materiálem pro interiéry.	4 000 Kč
10.	Podlahy a schodiště	Mírně uvolněné 2 dlaždice zimní zahrady	Nebránící užívání	Vyměnit dlaždice	3 000 Kč

Č.závady	Položka	Zjištěna závada	Kategorie závady	Návrh opravy	Odhad nákladů
11.	Podlahy a schodiště	Lokálně prasklé dlaždice v obývacím pokoji	Nebránící užívání	Vyměnit dlaždice	3 000 Kč
12.	Podlahy a schodiště	Chybí sokl podlahy za křbovými kamny	Nebránící užívání	Doplnit sokl ke zdivu	2 500 Kč
13.	Podlahy a schodiště	Prasklá dlaždice pod dveřmi hlavní koupelny	Nebránící užívání	Vyměnit dlaždici	1 500 Kč
14.	Zařizovací předměty a kuchyňská linka	Chybějící vana nebo sprchový kout v hlavním koupelně	Nutná oprava	Doplnit vanu nebo sprchový kout	10 000 Kč
15.	Zařizovací předměty a kuchyňská linka	Nesvítí žárovka na digestoři	Nutná oprava	vyměnit žárovku	500 Kč
16.	Zařizovací předměty a kuchyňská linka	Zvedací dvířka horních skříněk nedrží v horní pozici	Nutná oprava	Seřídit nebo vyměnit panty dvířek horních skříněk.	5 000 Kč

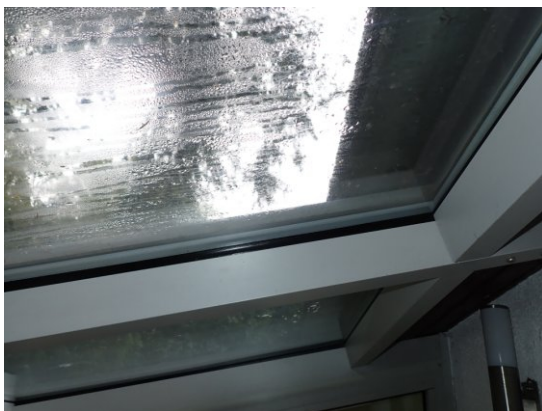
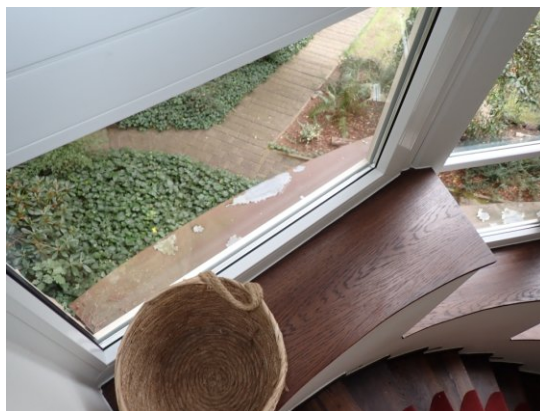
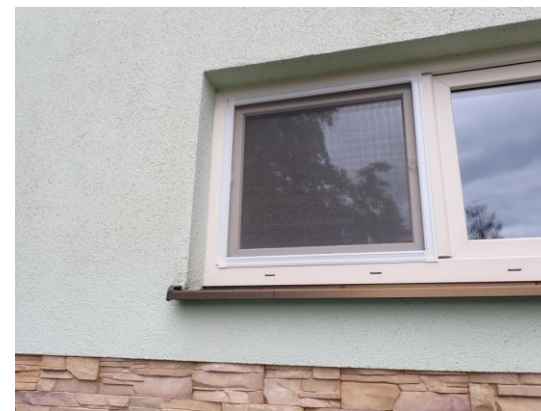
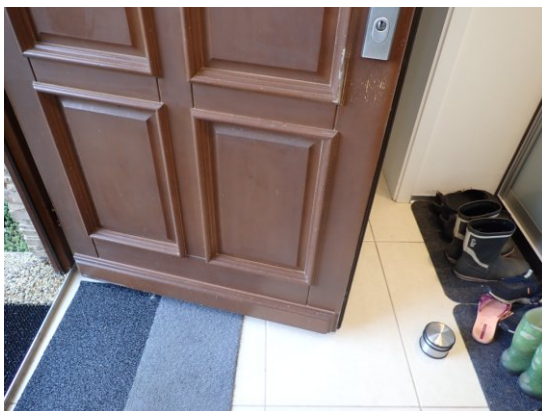
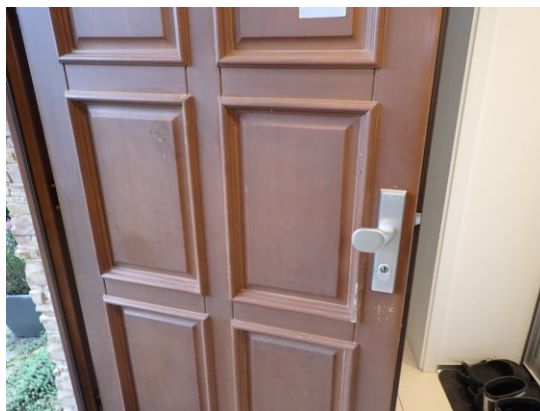
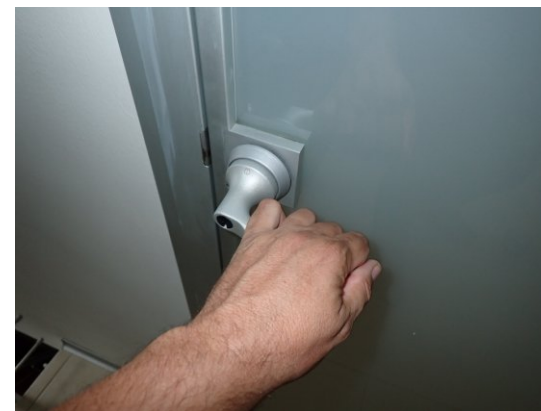
Č.závady	Položka	Zjištěna závada	Kategorie závady	Návrh opravy	Odhad nákladů
17.	Dveře	Lokální drobné oděrky a vrypy na vstupních dveřích z obou stran	Nutná oprava	Dveře nechat u truhláře překytovat, přebrousit a opatřit novým nátěrem	8 000 Kč
18.	Dveře	U některých dveří je uvolněná klika dveří	Nutná oprava	Opravit nebo vyměnit kování skleněných dveří (3ks)	9 000 Kč
19.	Okna	Orosené střešní okno zimní zahrady z vnitřní strany	Nebránící užívání	Vyměnit dvojsklo střešního pevného okna	10 000 Kč

Č.závady	Položka	Zjištěna závada	Kategorie závady	Návrh opravy	Odhad nákladů
20.	Okna	Oprýskané venkovní parapety oken schodiště a WC	Nebránící užívání	Nesoudržné části laku odstranit a parapety přelakovat barvou pro exteriéry.	5 000 Kč
21.	Okna	Na oknech chybí krytky otvorů pro odvod kondenzátu	Nebránící užívání	Osadit krytky na otvory	1 500 Kč

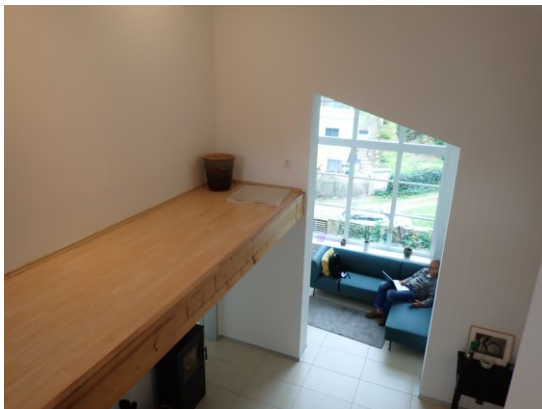
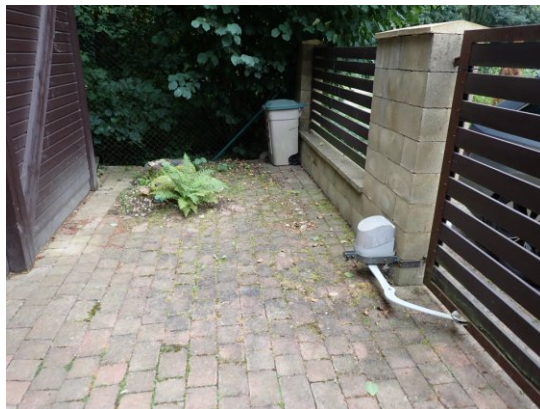
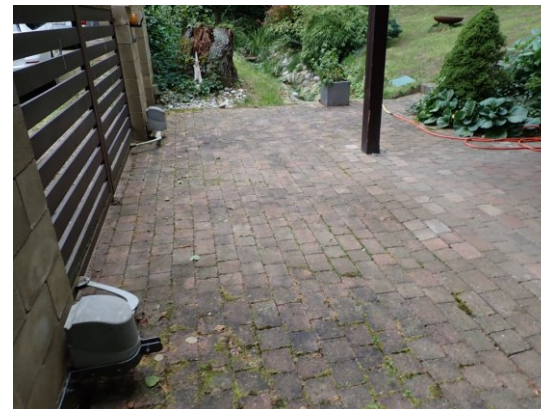
Č.závady	Položka	Zjištěna závada	Kategorie závady	Návrh opravy	Odhad nákladů
22.	Ostatní nezařazené úpravy a konstrukce - Detaily	Nepodařilo se spustit centrální vysavač	Nutná oprava	Zkontrolovat přístroj centrálního vysavače. Zásuvka byla měřena a byla funkční.	5 000 Kč
23.	Ostatní nezařazené úpravy a konstrukce - Detaily	Chybějící zábradlí mezipatra v obývacím pokoji	Nutná oprava	Osadit zábradlí mezipatra.	1 500 Kč
24.	Ostatní nezařazené úpravy a konstrukce - Detaily	U vjezdu na pozemek lokálně nerovná zámková dlažba	Nebránící užívání	Nerovnou zámkovou dlažbu sejmout, podsypat štěrkem a znovu položit. Vhodné je zámkovou dlažbu na závěr urovnat a zhutnit vibrační deskou.	5 000 Kč
